09.01.2015

ECCAIRS: EE218/310714/ARC

OJK: A310714

Airbus 320 sabaosa kokkupõrge rajaga

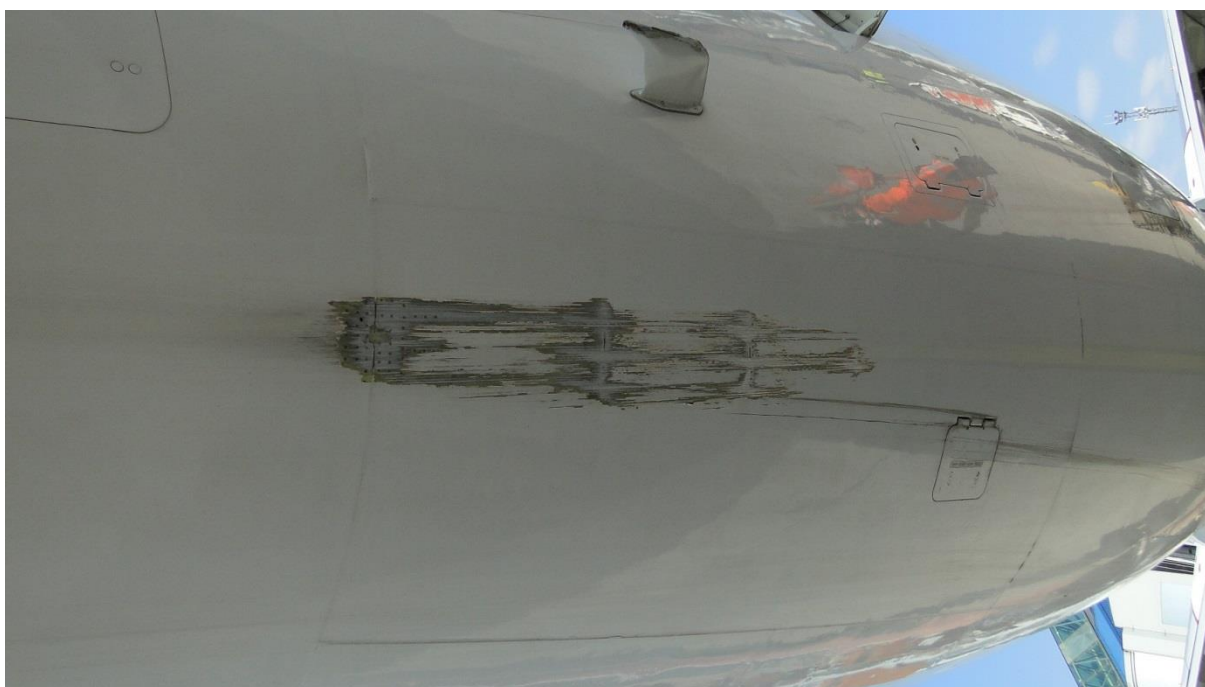
Joonis 1. Õhusõiduki kahjustused

7. Õhusõiduki kapten sooritas väljajoondumise ning maandumise hetkel, peateliku kokkupuutel maandumisrajaga, oli õhusõiduki tangaažinurk $9,8^\circ$. Õhusõiduk pörkus puute järel maandumisrajalt õhku tagasi. Kapten otsustas maandumisprotseduuridega jätkata ning tekkinud olukorra stabiliseerimiseks suurendas õhusõiduki tangaažinurka. Tangaažinurga $12,7^\circ$ saavutamisel pörkus õhusõiduki sabaosa maandumisrajaga 525 m kaugusel nihutatud rajalävest, enne peateliku kokkupuudet rajaga. Kokkupõrke tulemusel said muljuda õhusõiduki sabaosa katteplekk ja drenaažitoru (joonis 1). Maandumise järel õhusõiduk ruleeriti perroonile ja pargiti.

8. Intsidendi järel analüüsis õhusõiduki käitaja toimunu põhjusi. Analüüsis järeldatakse, et intsidendi võis põhjustada:
 - Õhusõiduki meeskond, kes ei arvestanud väljajoondumisel tuulte muutlikkusega (*windshear*) ega katkestanud maandumisprotseduuri vastavalt õhusõiduki tootja poolt kehtestatud protseduuridele;

- Õhusõiduki meeskond, kes õhusõiduki õhkupõrkumisel ei katkestanud maandumisprotseduuri vastavalt tootja poolt kehtestatud protseduuridele;
 - Tallinna lennujuhtimiskeskus, mis ei arvestanud „tuuletunneli“ efekti tekkimisega ega määranud maandumiseks rada 26;
